Комплексная инновационная технология неразрушающего контроля для обнаружения и количественной оценки ударных повреждений конструкций воздушных судов, изготовленных из полимерных композиционных материалов

**Научно-исследовательская лаборатория
перспективных методов испытаний и контроля состояния конструкций
Федеральное автономное учреждение
«Центральный аэрогидродинамический институт имени профессора Н.Е. Жуковского»**

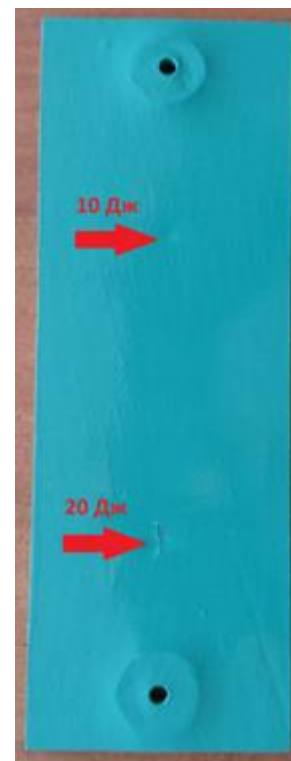
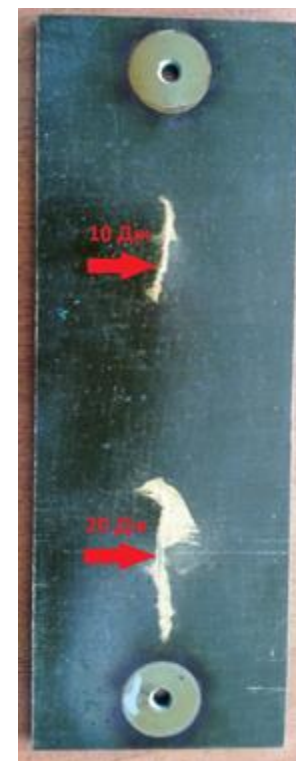
Углепластиковые образцы после низкоэнергетических ударов

Результат удара: появление снаружи едва заметных повреждений, внутри и на оборотной стороне – расслоений и растрескиваний

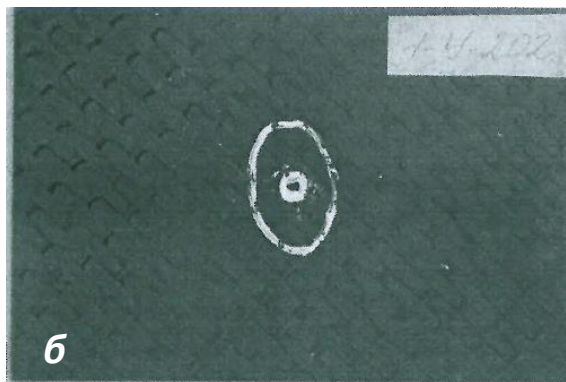
Результаты оценки ударного повреждения (10 Дж): **а** – оптическая профилометрия лицевой поверхности образца; **б** – УЗК со стороны удара, **в** – УЗК с обратной стороны

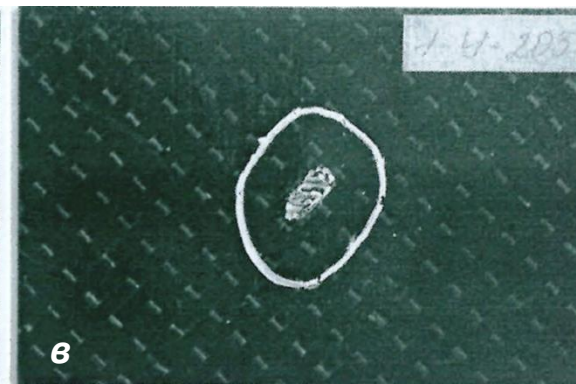
Результаты оценки ударного повреждения (15 Дж): **а** – оптическая профилометрия лицевой поверхности образца; **б** – УЗК со стороны удара, **в** – УЗК с обратной стороны

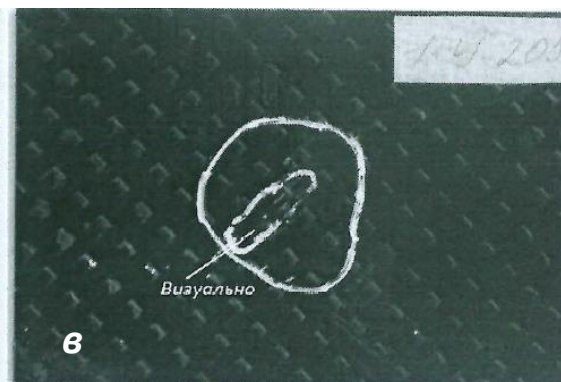
Результаты оценки ударного повреждения (25 Дж): **а** – оптическая профилометрия лицевой поверхности образца; **б** – УЗК со стороны удара, **в** – УЗК с обратной стороны

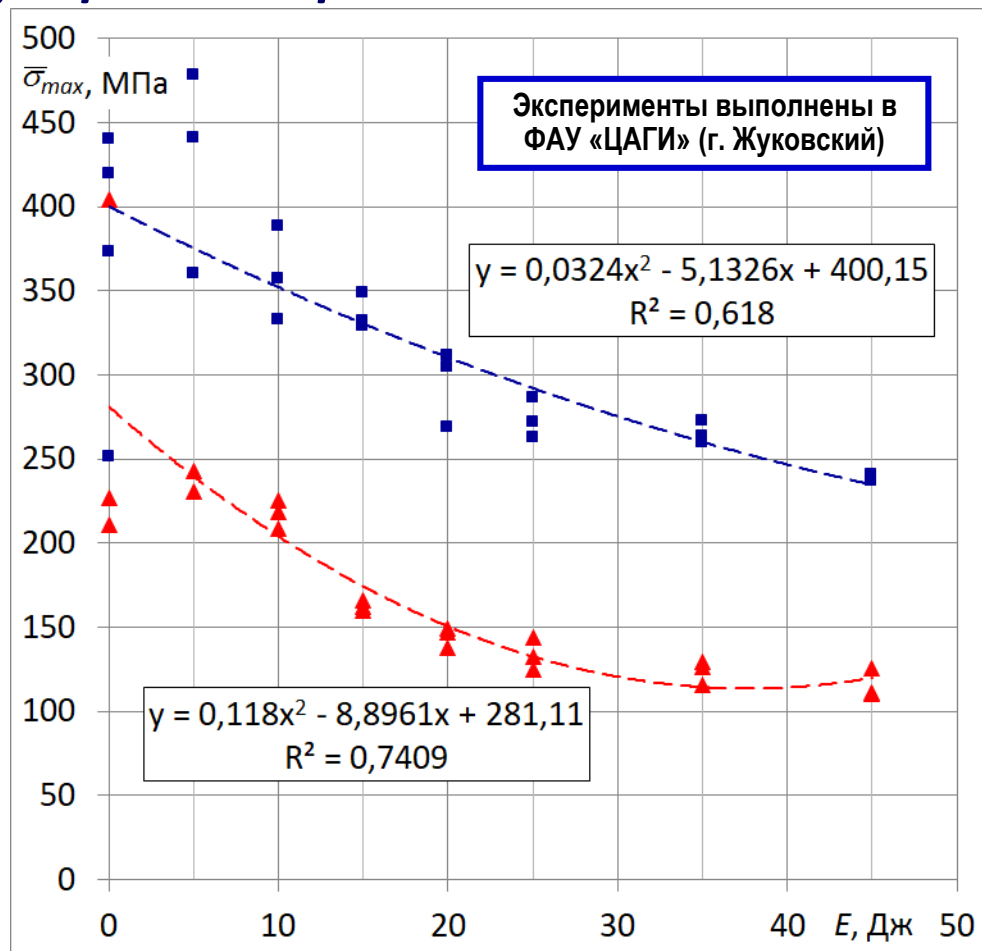
Снижение пределов прочности на сжатие углепластиковых образцов из-за наличия ударных повреждений

Лабораторные испытания углепластиковых образцов (150×100×6 мм) с укладками:

■ – [+45 / 0 / -45 / 0 / 0 / 90 / 0 / 0 / -45 / 0 / +45]₃,

▲ – [-45 / 90 / +45 / 90 / 90 / 0 / 90 / 90 / +45 / 90 / -45]₃

Определение прочности на сжатие после нанесения нормированных ударов «по нормали» полусферическим (Ø 25,4 мм) бойком ($m = 5,5$ кг) по ГОСТ 33496-2015

При достижении порогового значения энергии удара $E = 45$ Дж пределы прочности при сжатии $\bar{\sigma}_{max}$ снижаются более чем в 2 раза (причем $E = 45$ Дж соответствует скорость около 4,2 м/с)

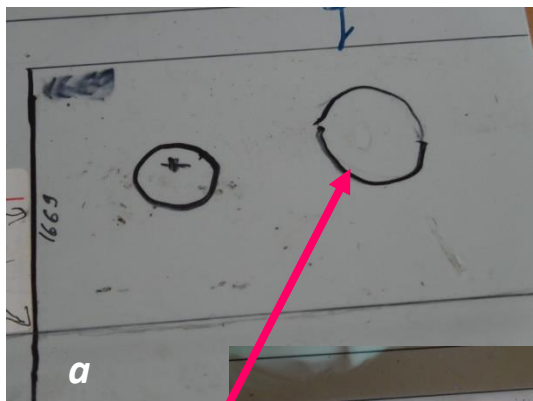
Поверхности испытанных 3-х стрингерных углепластиковых панелей, окрашенных типовыми ЛКП, при обычном (а) и УФ-облучении (б) с нанесенными ударочувствительными люминесцентными смарт-покрытиями (ЛСП)

Удар: под $\angle 45^\circ$, цилиндр с шаровым закруглением на конце $\varnothing 42\text{мм}$, масса 660г

ЛСП (тип 1)

Удар 19,4 Дж

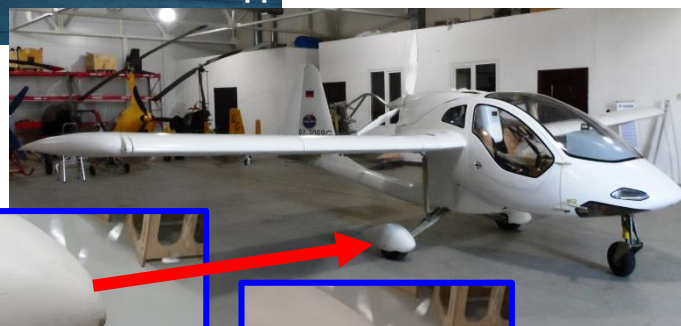
Обтекатели шасси из ПКМ с нанесенным ЛСП

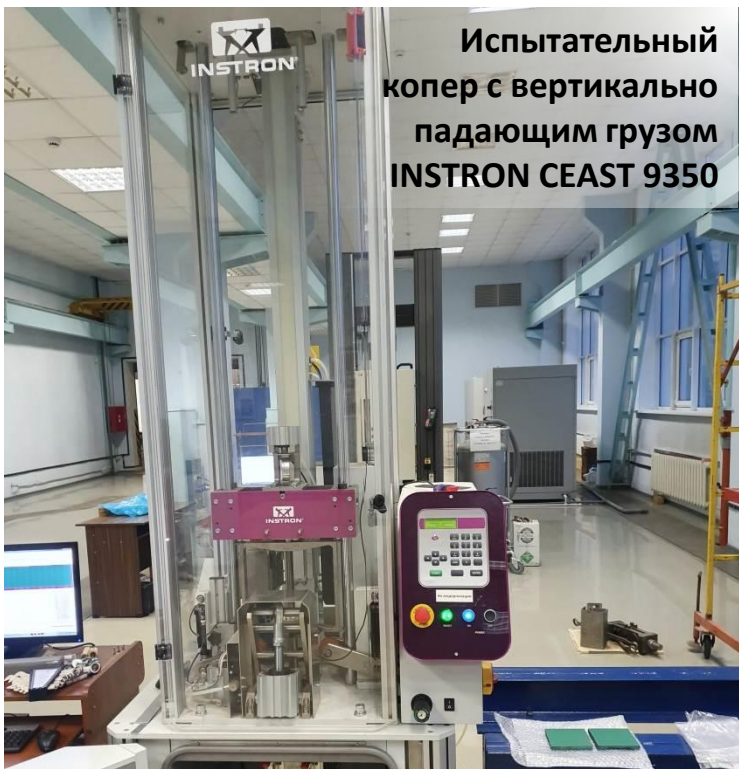
Испытательный копер с вертикально падающим грузом INSTRON CEAST 9350

Лабораторные испытания образцов по нанесению нормированных ударов «по нормали» полусферическим ($\varnothing 25,4$ мм) бойком ($m = 5,5$ кг). ГОСТ 33496-2015

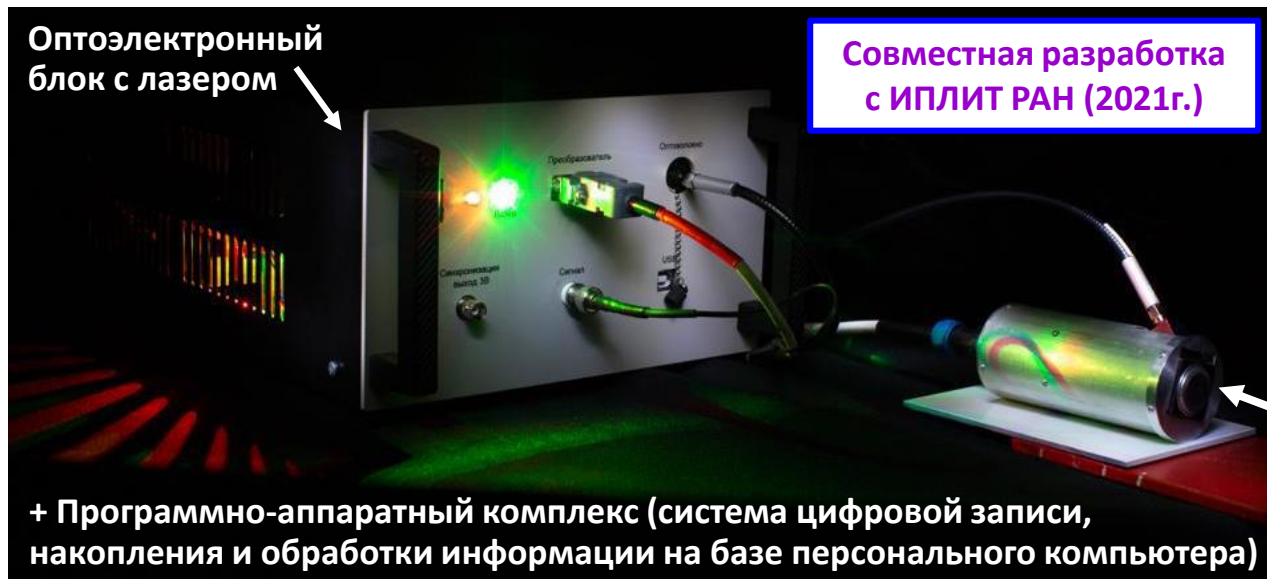
Лазерно-ультразвуковой управляемый измеритель глубины вмятины (ЛУИВ)

- толщина исследуемого поверхностного слоя ПКМ – от 0 до 20 мк в зависимости от акустической проводимости материала;
- количественная и качественная оценка **малозаметных ударных повреждений** – (глубина вмятины, размер в плоскости и рельеф поверхности повреждения);
- количественная и качественная оценка покрытий (толщина и качество покрытия);
- количественная и качественная оценка внутренних **несплошностей** – технологических дефектов и эксплуатационных повреждений (посторонние включения, непроклеи, пустоты, поры, расслоения, свильность);
- определение модуля упругости и плотности исследуемого материала

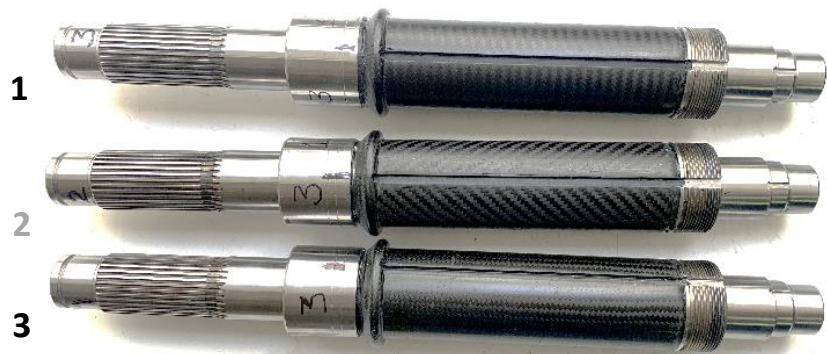
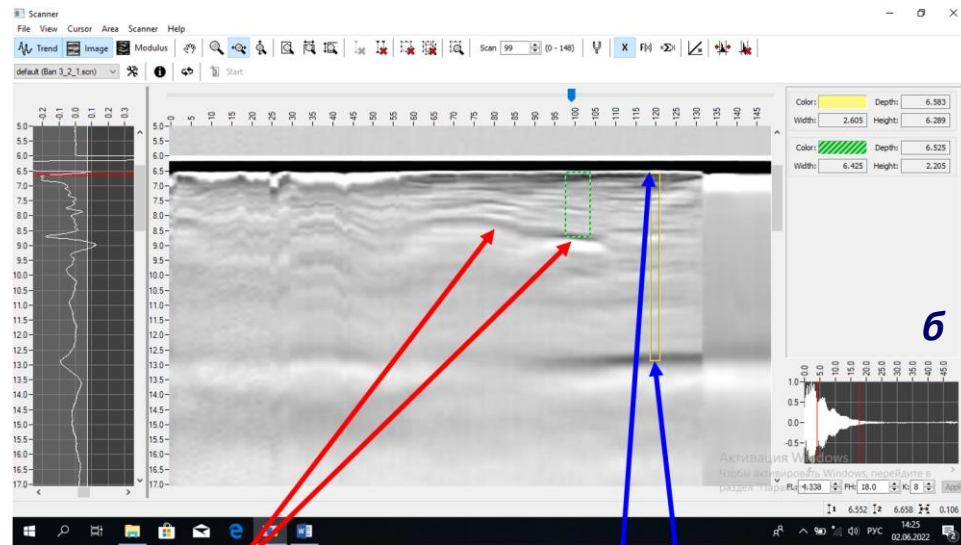
Визуализация расслоений внутри вала № 1 (а) и вала № 3 (б)

Несплошность (расслоение)

Верх и дно композитной части

► Изготовленные на одном предприятии и имеющие одинаковые металлические части валы двигателей имеют равные геометрические размеры внешних обводов:

- длина $L = 420$ мм,
 - внутренний диаметр $d = 19$ мм,
 - внешний диаметр регулярной части «композитного цилиндра» $D = 50$ мм;
- имеют различные типы плетения ровинга армирующего наполнителя.

► Лазерно-ультразвуковой контроль выполнен для композитных частей валов № 1 и № 3
